广东省乳阳林场湾龙 1 号线输电线路 “2·28”触电事故调查报告

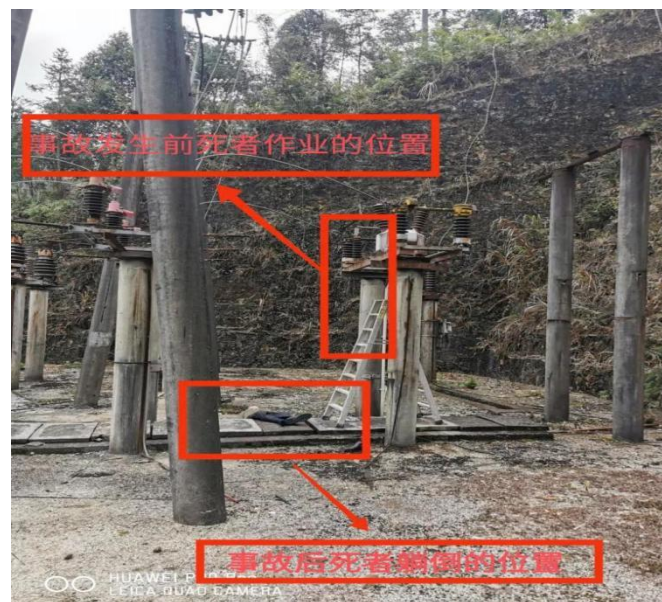
(图1)

2. 事故发生前后死者位置情况：事故发生前杨玉韶位于升压站与变电站交接的电压互感器处作业；触电后仰躺在电压互感器左侧的地面上；未见佩戴任何绝缘防护用品，旁边立着一部铝制人字梯。（如图1）

电力安全工作规程要求办理作业票并向调度申请作业，违章（电力安全工作规程 2.3.6.8 规定电气设备停电后（包括事故停电），在未拉开有关隔离开关和做好安全措施前，不得触及设备或进入遮拦，以防突然来电）进入电站升压站作业导致自身触电死亡。
