乳源瑶族自治县银龙水电站清淤疏浚工程 “3·1”一般车辆伤害事故调查报告

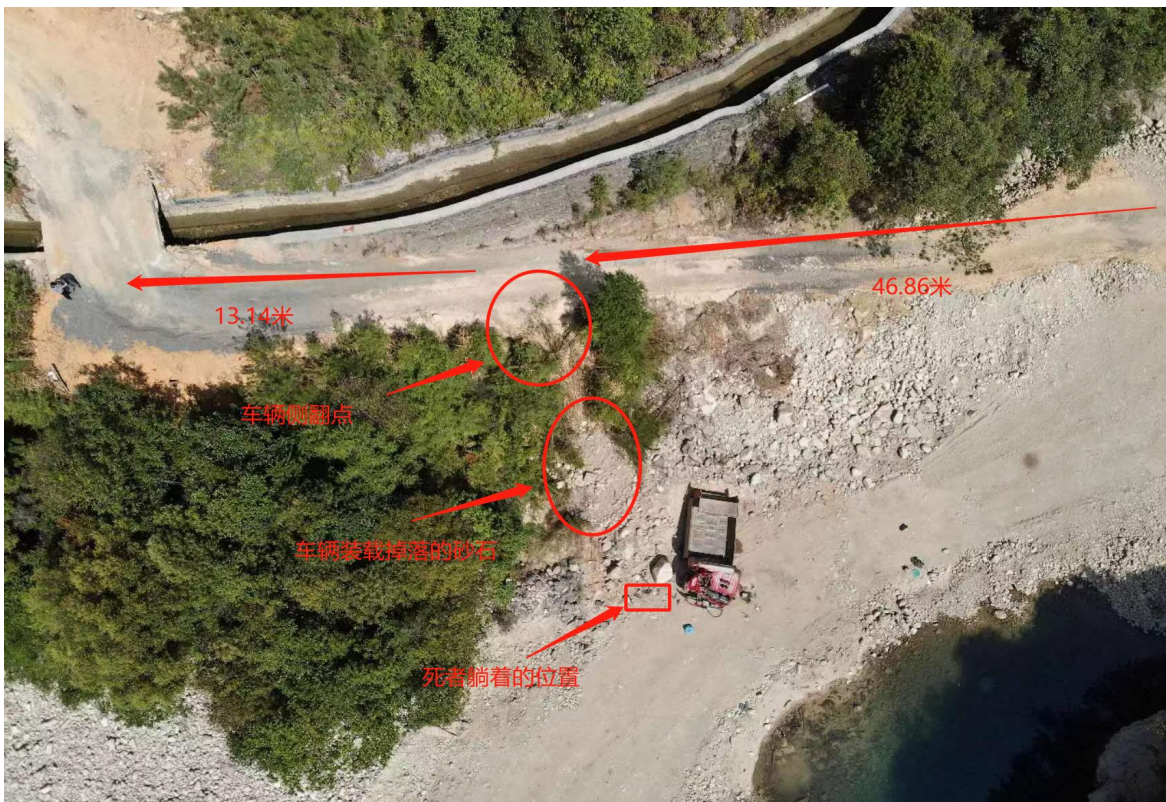
(图 1)

1. 事故现场位于广东省乳源瑶族自治县东坪镇银龙水电站坝尾练角山河道北侧沙坝处（清淤工程清淤点），沙坝有一辆红色大货车，车辆向左边侧翻；车头朝南，整个车头部位损坏

严重、严重变形，车尾朝北；沙坝北面斜坡上见有一条东西走向的爬坡砂石路，路北面是水渠，南面是斜坡，施工便道未见有防护设施；在施工便道和车辆之间斜坡草丛处见有明显的滑痕，斜坡地面散落有砂石（痕迹较新）和玻璃碎渣；事故现场未见任何安全警示标识。据现场参与救援人员讲述：事故发生后死者俯卧在事故车辆右侧一大石头旁边地面，伤者双腿被变形的车头夹在副驾驶室内，半个身子倒挂在驾驶室外。（如图 1）
