# 广东省乳阳林场湾龙 1 号线输电线路 “2·28”触电事故调查报告

2022 年 2 月 28 日上午 09 时 34 分，广东省乳阳林场（广东南岭国家森林公园管理处）湾龙 1 号线输电线路电压互感器发生一起触电事故，事故造成一名电站工作人员死亡。事故发生后，乳源瑶族自治县人民政府高度重视，依据《生产安全事故报告和调查处理条例》成立了事故调查组，乳源瑶族自治县人民政府于 2022 年 7 月 19 日对事故调查组提交的事故报告进行了批复，因韶关市人民政府《行政复议决定书》（韶府行政复议〔2023〕3 号）撤销乳源瑶族自治县人民政府作出的《乳源瑶族自治县人民政府关于同意对广东省乳阳林场湾龙 1 号线输电线路“2·28”触电事故结案的批复》（乳府函〔2022〕46 号），乳源瑶族自治县人民政府于 2023 年 3 月 3 日重新成立了广东乳阳林场龙四电站“2·28”触电事故调查组，乳源瑶族自治县人民政府于 2022 年 4 月 11 日对事故调查组提交的事故报告进行了批复。现因韶关市人民政府《行政复议决定书》（韶府行政复议〔2023〕79 号）撤销乳源瑶族自治县人民政府作出的《乳源瑶族自治县人民政府关于同意对广东省乳阳林场湾龙 1 号线输电线路“2·28”触电事故结案的批复》（乳府函〔2023〕12 号）。

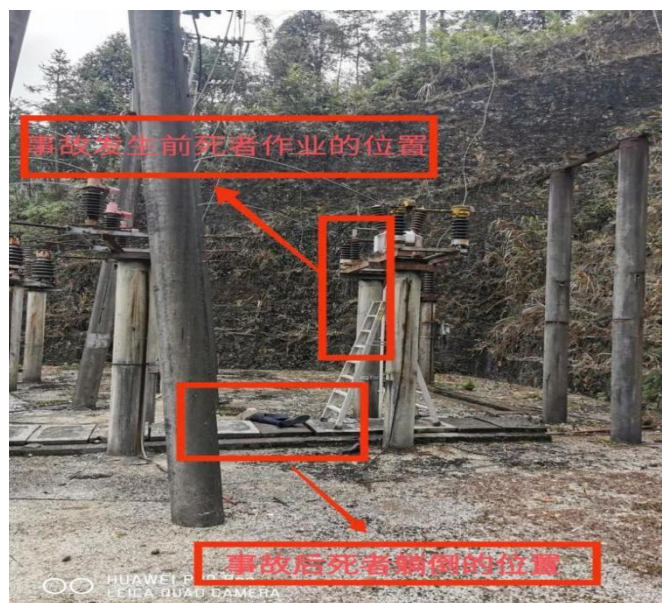
(图 1)

2. 事故发生前后死者位置情况：事故发生前杨\*韶位于升压站与变电站交接的电压互感器处作业；触电后仰躺在电压互感器左侧的地面上；未见佩戴任何绝缘防护用品，旁边立着一部铝制人字梯。（如图1）

龙四电站升压站互感器隔离开关故障，当值站长杨\*韶未按电力安全工作规程要求办理操作票，操作前未执行电力安全工作规程 2.3.6.8 规定电气设备停电后（包括事故停电），在未拉开有关隔离开关和做好安全措施前，不得触及设备或进入遮拦，以防突然来电的规定，导致未能发现设备带电，在未做好防护措施的情况下进入电站升压站作业导致自身触电死亡。
