乳源瑶族自治县中石化工程建设有限公司 “10·19”高空坠落一般 事故调查报告

乳源瑶族自治县中石化工程建设有限公司“10·19”
高空坠落一般事故调查组

2024年1月

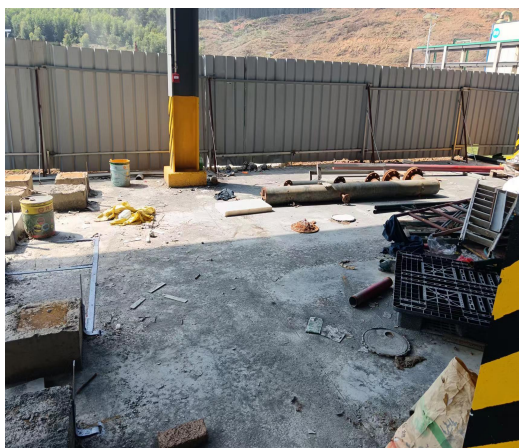
(图一) 一楼坠落地面

中心现场位于项目一楼，其一楼南北长 46 米，东西宽 34 米，靠北面西侧有一条楼梯，靠西面南侧有一条楼梯，靠南面西侧有一条楼梯，该楼梯东面北侧地面上堆放有扶梯、钢管、铁架、帆布等物品，东面南侧地面上堆放有钢管、铁架等物品（图一）。

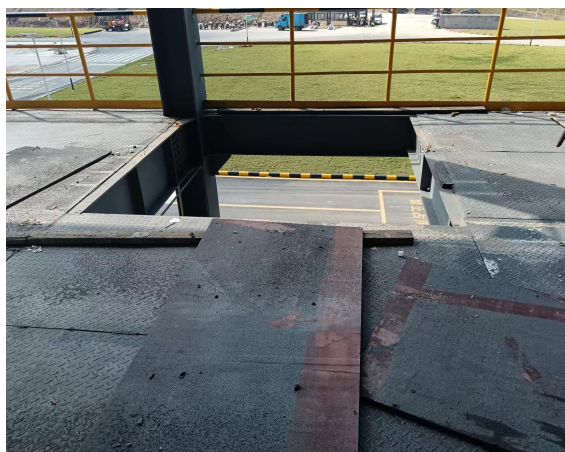
(图二) 二楼南面状况

梯，靠西面南侧有一条楼梯，靠南面西侧有一条楼梯，靠南面东侧有一孔洞(南北长 2.65 米，东西宽 2.50 米) (图二)。

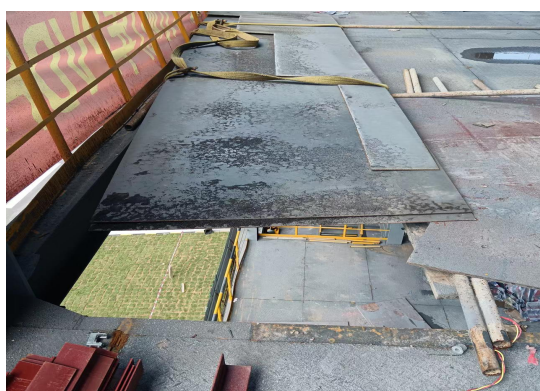
(图三) 三楼发生坠落点

三楼(南北长 46 米，东西宽 25 米): 靠北面西侧有一条楼梯，靠南面西侧有一条楼梯，靠南面东侧有一空洞(南北长 2.65 米，东西宽 2.50 米)，该空洞西侧见有叠放的钢板，共八块，钢板上捆有绳索; 空洞中间和北侧见有钢管，钢管上盖有木板(图三)。

赵*绪作为现场操作施工人员、安全意识淡薄、麻痹大意，忽视存在的高空坠落、物体打击、坍塌安全等风险，临口作业前对高处坠落风险认识不足，在无安全监护人的情况下进行冒险作业，未在临口作业时安排专人监护³，未对二楼、三楼作业地点预留孔洞的盖板进行安全检查和未设置防坠落措施，中石化建公司教育培训和隐患排查不到位，中石化建公司员工未按操作规程操作是造成事故的主要原因。
