乳源乳城广东鑫中胜汽车零部件有限公司 “8·21”一般其他伤害 事故调查报告

乳源乳城广东鑫中胜汽车零部件有限公司
“8·21”一般其他伤害事故调查报告事故调查组
2025年12月

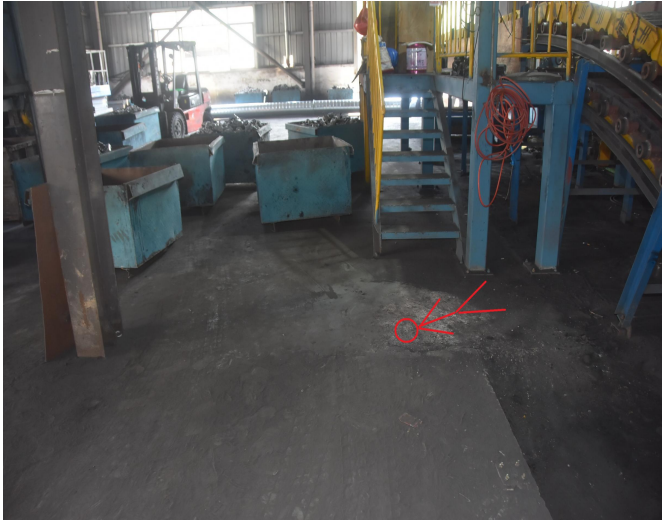
(图 1)

现场位于广东省韶关市乳源瑶族自治县广东鑫中胜汽车零部件有限公司分货车间，事发位置位于分货平台货物传送带立柱下侧（见图1），头部位置位于平台楼梯前1.4米，脚朝立柱处，与公司提供带血迹的照片（图2）位置吻合。

根据相关人员询问、现场指正得出：事发时刘*养平躺于地面，左侧头颅有出血现象，地面灰尘堆积明显，无产品散落地面，无人员挣扎滚动痕迹，安全帽脱落于现场。

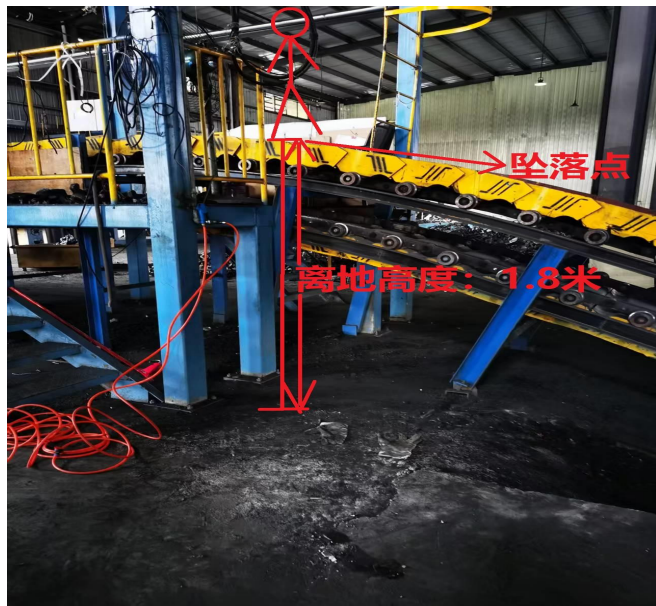
(图 3)

分货操作平台楼梯8阶梯，长1.85米，楼梯护栏高度为0.95米，货物传送带水平面距离的地面高1.8米（图3），分货平台作业区域有护栏，护栏高度与楼梯护栏高度一致（图4）。

死者刘*养安全意识薄弱，对岗位安全隐患缺乏认知，在没有任何安全措施情况下登上传送带，不慎踩空摔落至地面，造成颅脑损伤。
