乳源瑶族自治县中石化工程建设有限公司 “10·19”高空坠落一般 事故调查报告

乳源瑶族自治县中石化工程建设有限公司“10·19”
高空坠落一般事故调查组

2024年1月

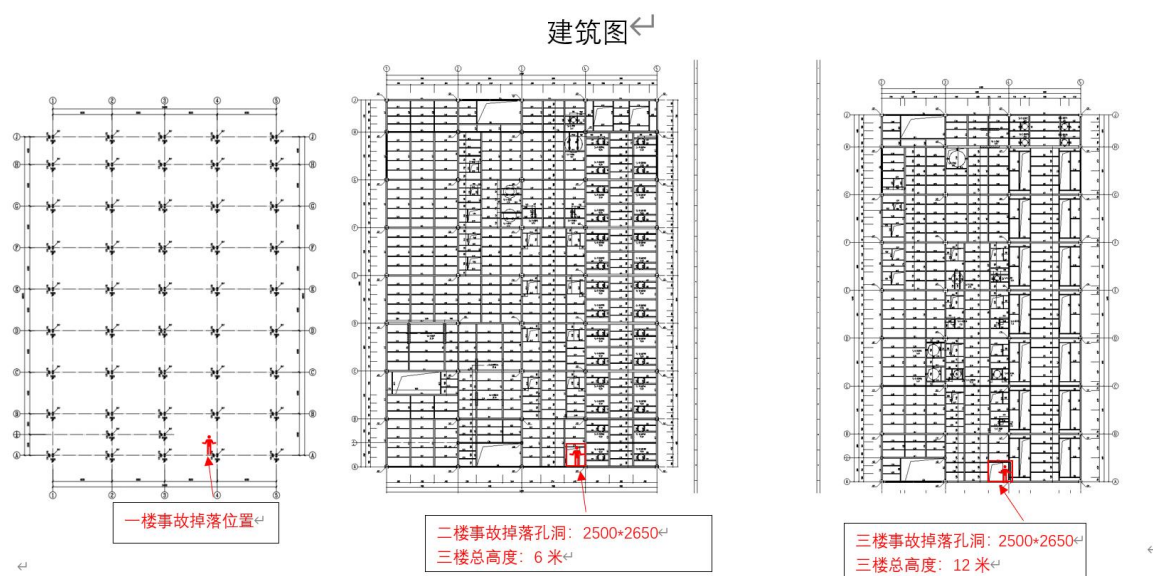
平稳放置后，赵*绪未留意脚下预留孔洞，10:35分左右不慎踩空坠落，直接从预留孔洞摔至一楼地面，现场操作人员欧*财、赵*俊等人发现赵*绪摔下一楼后立即拨打了120和110，10点48分左右120医护人员到达现场对伤员进行现场急救，后将伤者转至县人民医院，12时20分赵*绪因身体多处损伤经抢救无效死亡。
